SCHEMA INDAGINE FITOSTATICA

Località: Butera – Piazza Dante Alighieri

Specie Arborea: *Ficus microcarpa*

Pianta ID n°: 9

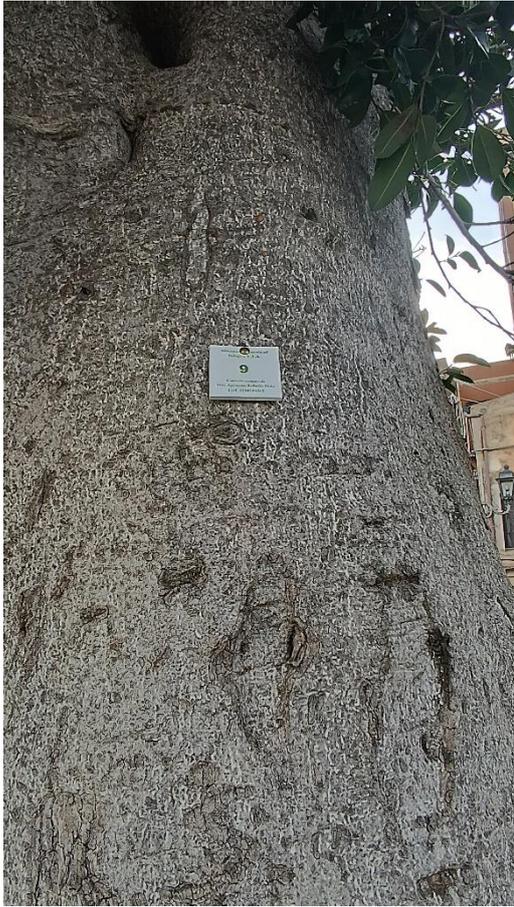
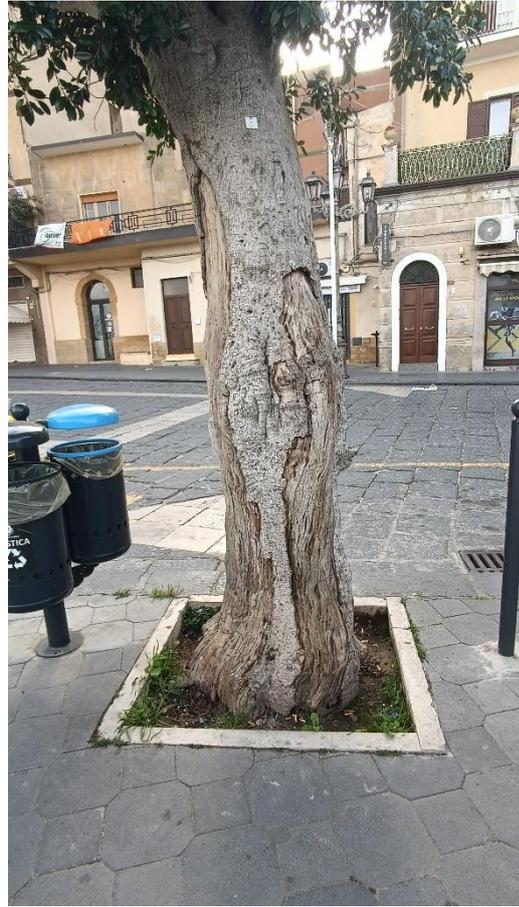
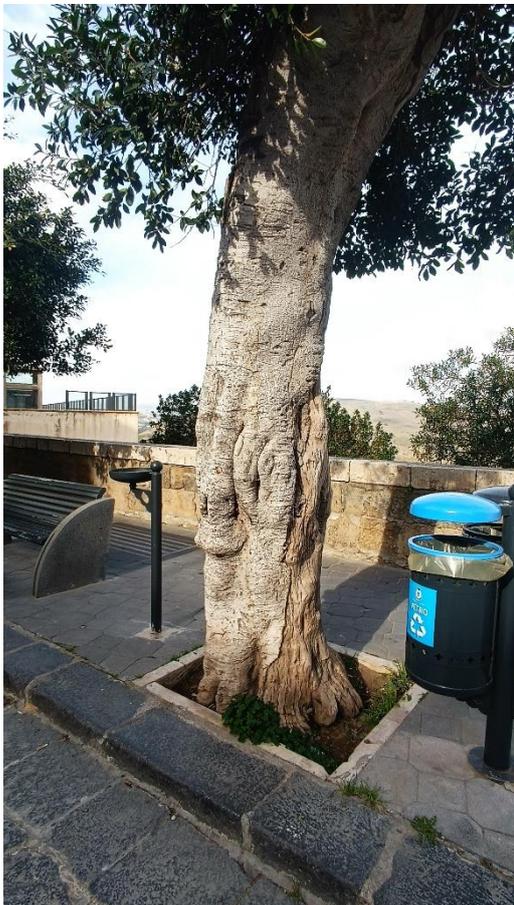
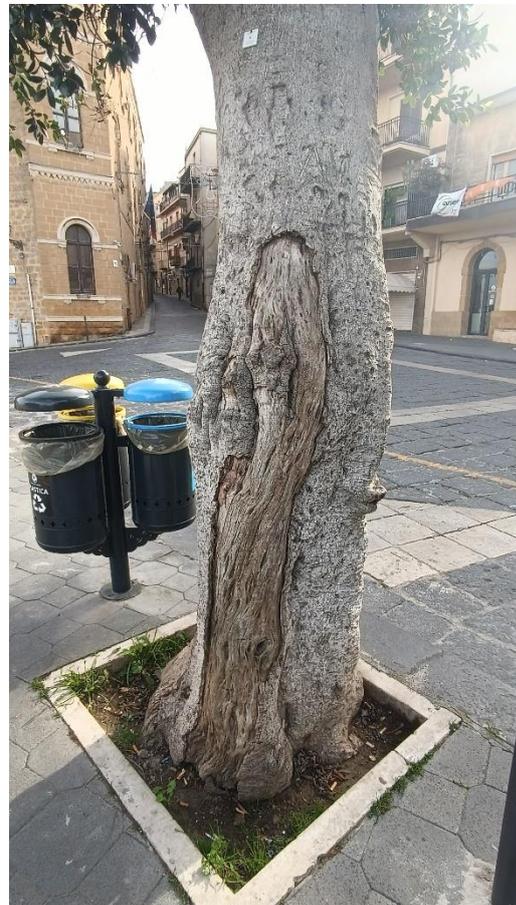
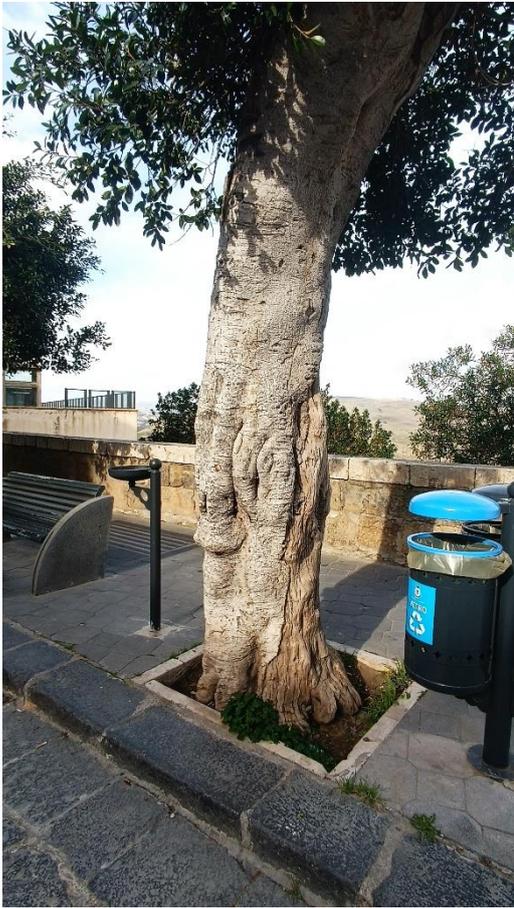
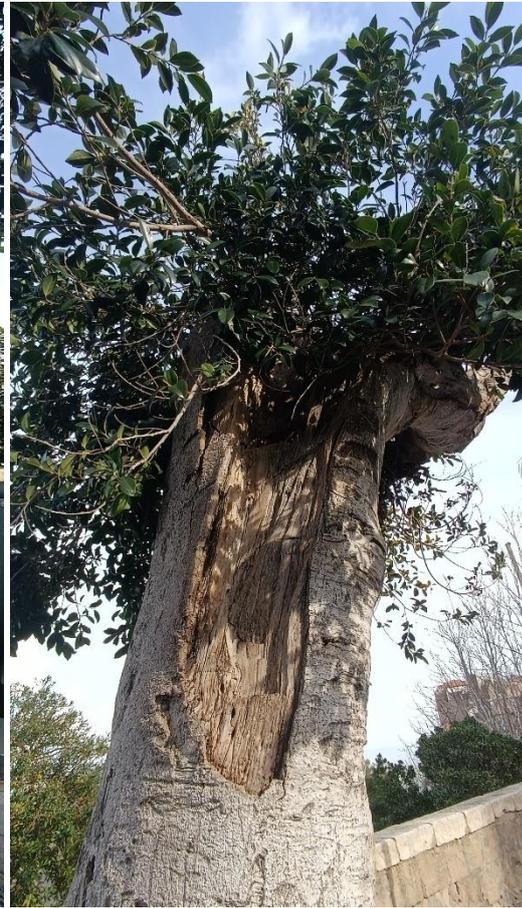
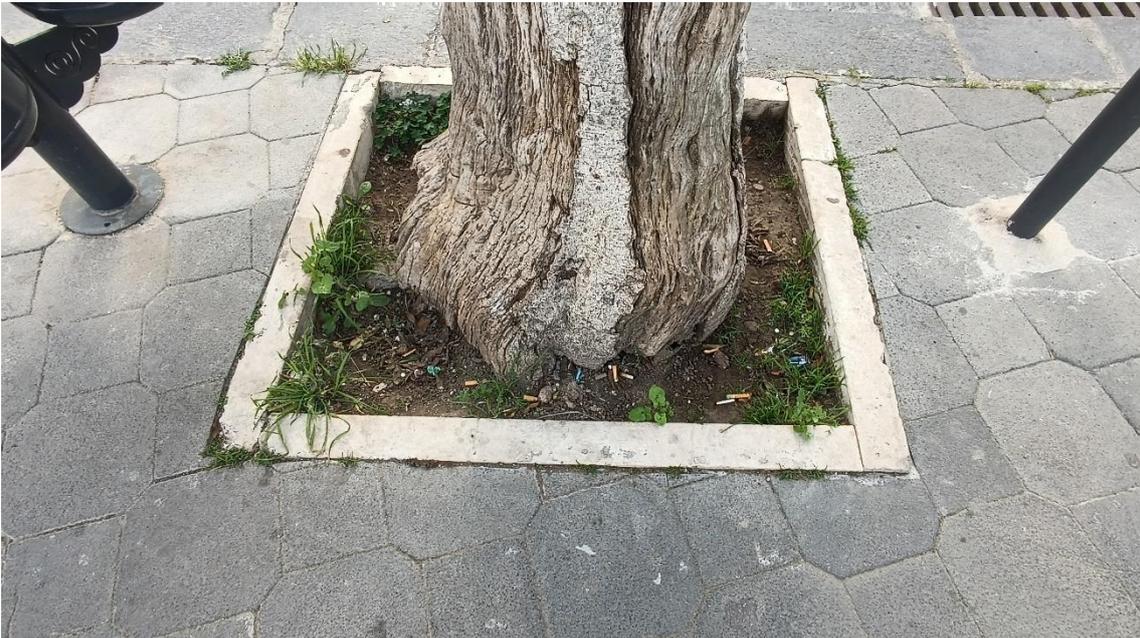
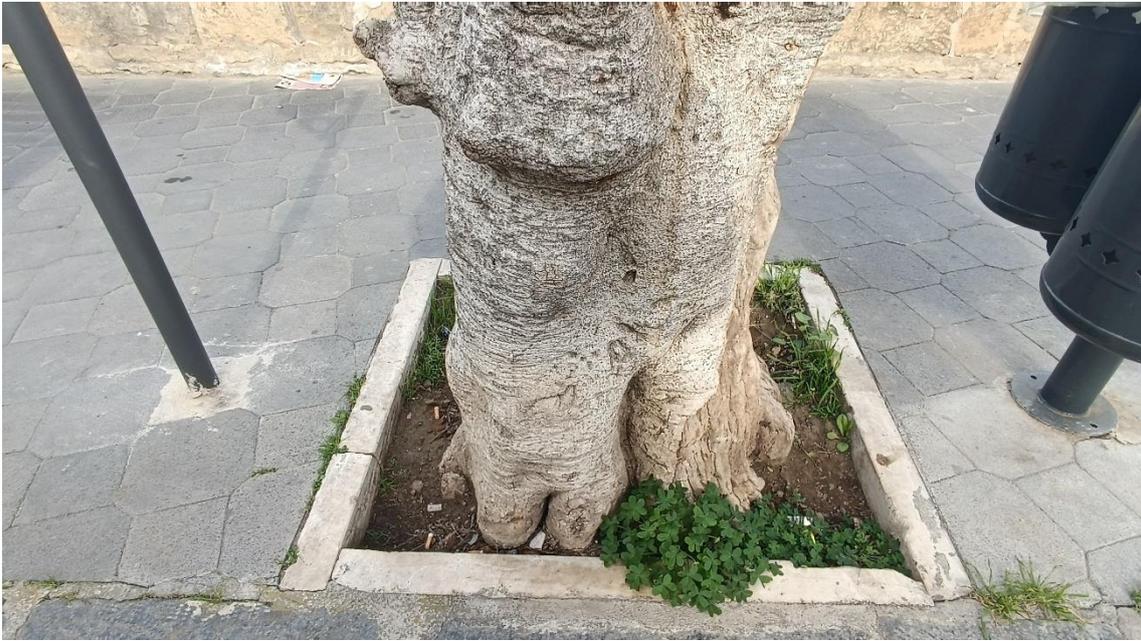
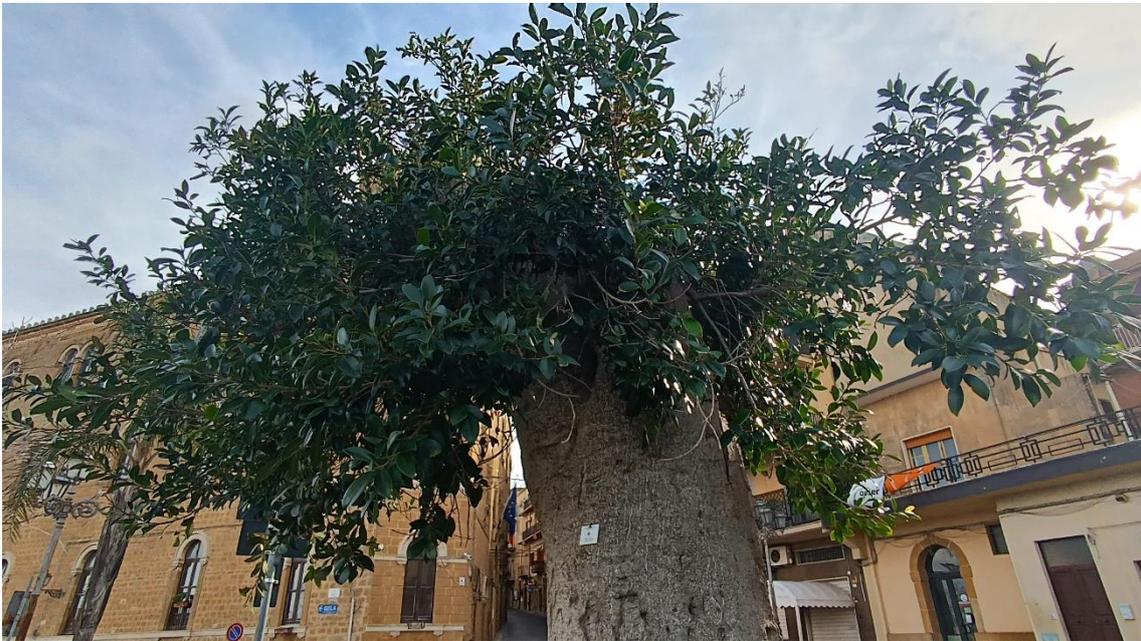
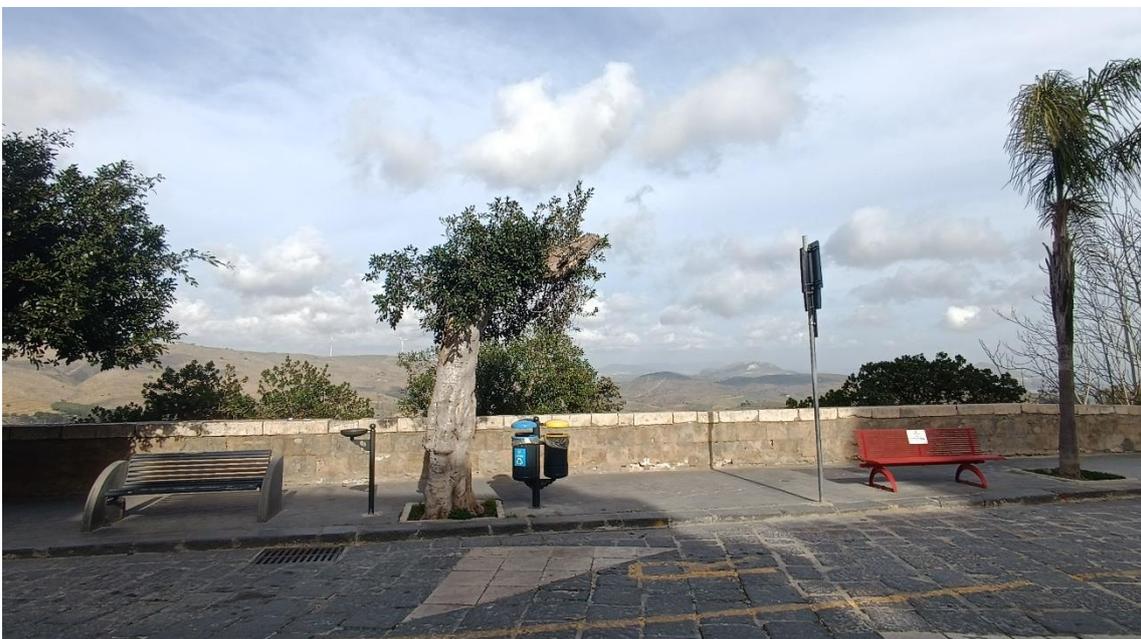
Annotazioni: Stato vegetativo pessimo. Pianta capitozzata. Riscoppi che attualmente sono l'unica chioma verde presente. Vecchia branca principale potata presente. Evidenti vecchie ferite presenti alla base del fusto e alla forcella per probabile sbrancamento avvenuto in passato. Alta criticità rilevata al fusto in quanto risonante alla percussione con martello. Sicure cavità interne. Pianta da considerarsi ormai relittuale e deperiente.

SI SUGGERISCE ABBATTIMENTO IMMEDIATO
